Foutieve aansluitingen opsporen in Amsterdam

'Combinatie temperatuurmetingen en

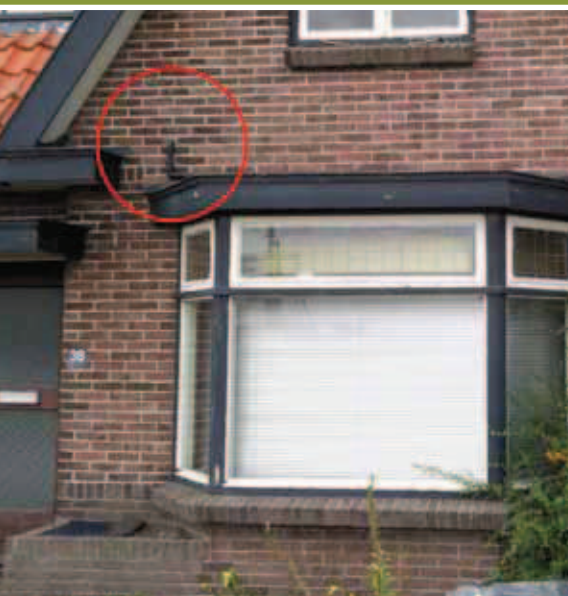
Figuur 1: Een foutieve aansluiting van een badkamer op regenafwatering.

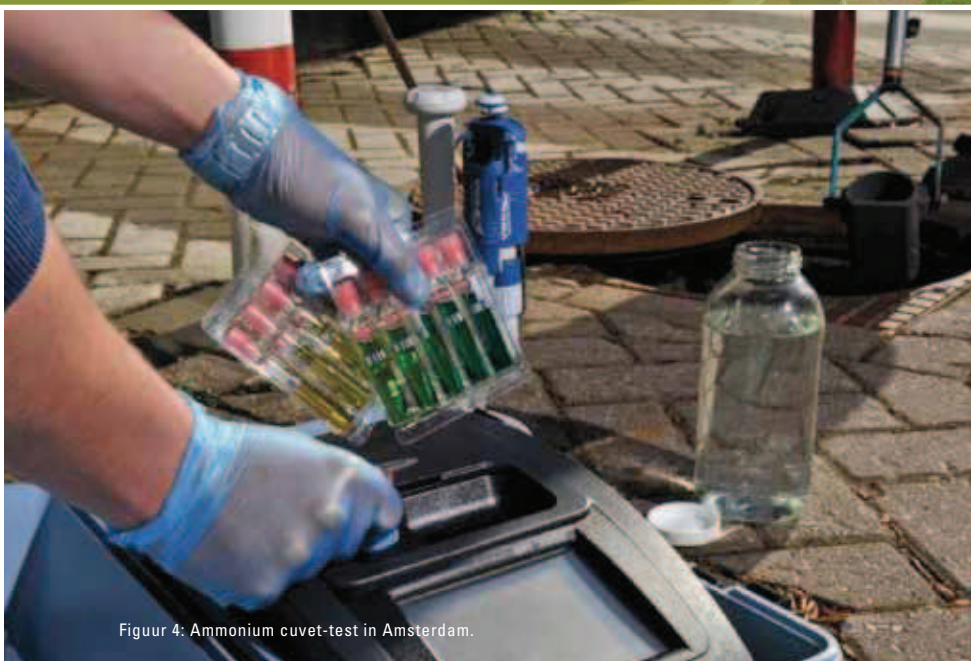
Figuur 4: Ammonium cuvet-test in Amsterdam.

Naast de temperatuurmetingen zijn ook testen uitgevoerd met de ammonium cuvet test. Met deze methode is in de hoofdstad in twee dagen tijd een gebied van zes strekkende kilometer aan hemelwaterriool verkleind naar meerdere onderzoeksgebieden van in totaal 300 strekkende meter. Voor het gebied rond de Maliebaan volgden uit beide methoden dezelfde verdachte putten. Een slimme combinatie van deze

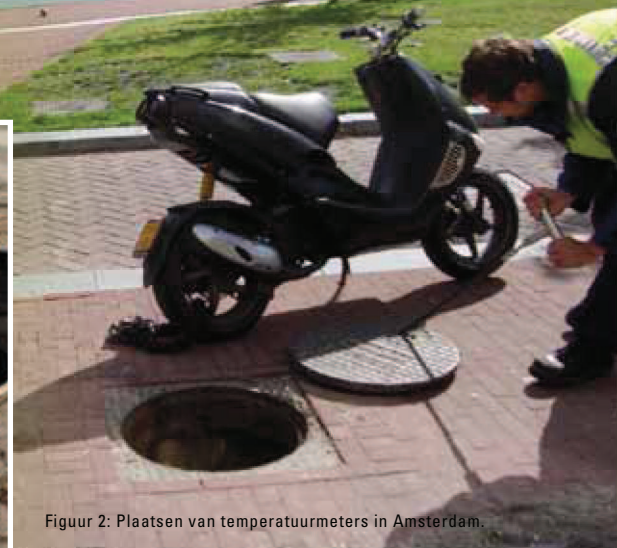
Figuur 2: Plaatsen van temperatuurmeters in Amsterdam.

Tauw en Waternet hebben in Amsterdam een aantal gezamenlijke projecten op het gebied van foutieve aansluitingen uitgevoerd. Onder andere in het gebied rond de Maliebaan in Amsterdam Oost. In de hoofdstad zijn in tien putten van de regenwaterriolering in het gebied rond de Maliebaan thermometers gehangen die continu de temperatuur registreren (zie figuur 2). Uit de analyse van de data bleek duidelijk welke leidingen vrij van foutieve aansluitingen zijn en welke niet.
